P.A. - S.r.l. - EQUIPAGGIAMENTI TECNICI DEL LAVAGGIO

Istruzioni per il corretto montaggio del tubo all'ingresso della pistola RB 65 *Correct tube assembly instructions on the RB65 inlet*

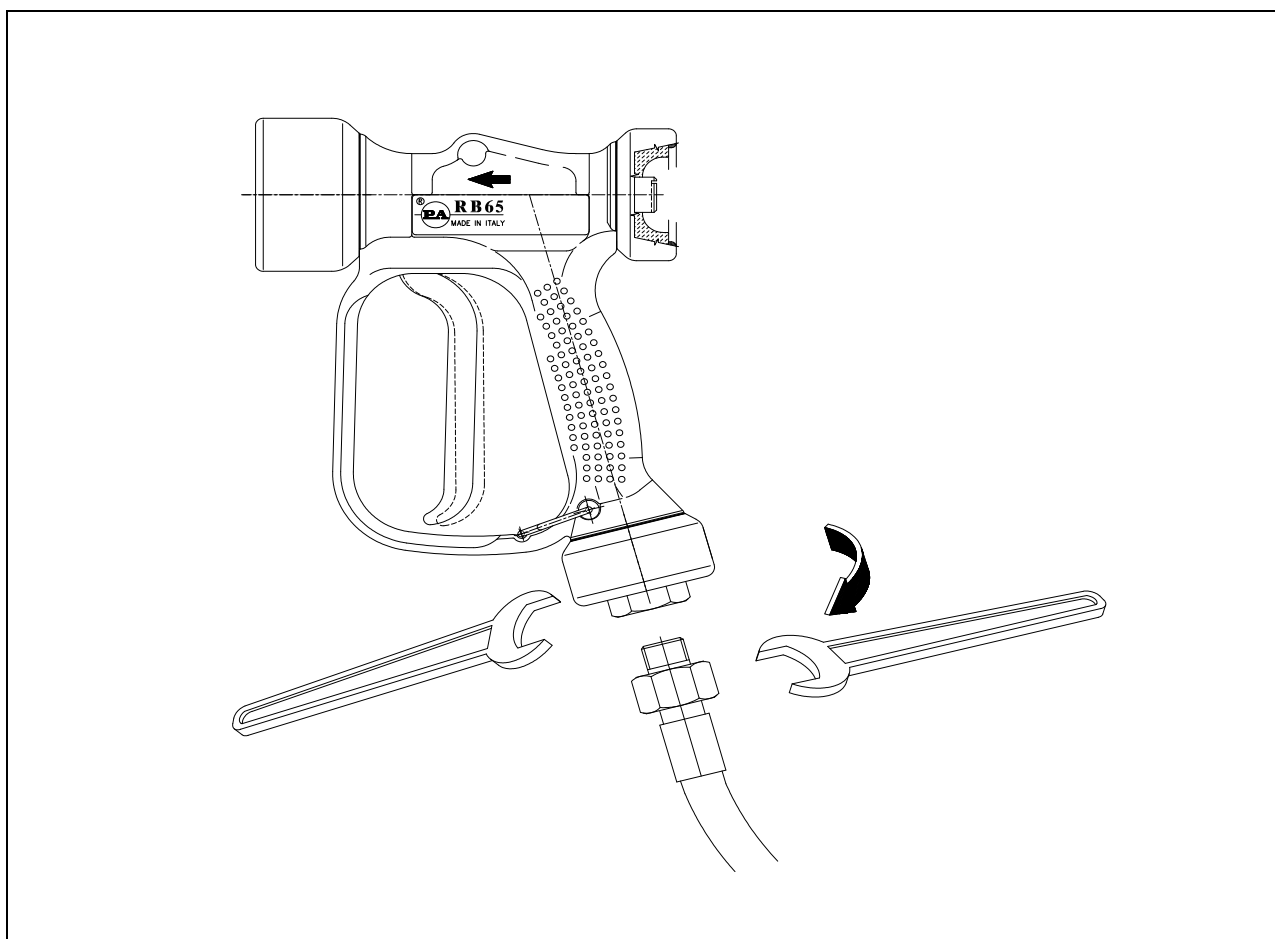
Fig. 1

Se non si opera in questo modo, la coppia viene trasmessa al tubo che si trova all'interno dell'impugnatura che viene quindi ulteriormente avvitato all'interno del corpo della pistola.

Superando la coppia di serraggio prevista, la loctite non fa più tenuta e si hanno perdite fra tubo e corpo della pistola. Avvitando ulteriormente, si provoca una deformazione plastica del corpo della pistola fino ad arrivare alla rottura della filettatura o alla rottura del particolare.

In not applying this procedure, the torque is transmitted to the internal tube in the hand-grip and therefore subsequently tightened on the internal part of the gun body.

By exceeding the foreseen torque wrench setting, the Loctite no longer seals and consequently there are leakages between the tube and the guns body. To screw down further will cause a plastic deformation of the gun body producing the rupture of the thread or the complete body.

Montare il tubo di entrata nella pistola avendo cura di bloccare con una chiave il raccordo esagonale posto alla base dell'impugnatura (vedi Figura 1).

Assemble the inlet tube to the gun, taking care to lock with a key the hexagonal connection placed at the base of the hand-grip.
